# Il restauro del castello di Pergine

Cinzia Broll, Fabio Campolongo

CONDIVIDERE OBIETTIVI: SOSTENERE L'USO, FAVORIRE LA FREQUENTAZIONE, GARANTIRE LA MANUTENZIONE (c.b., f.c. )

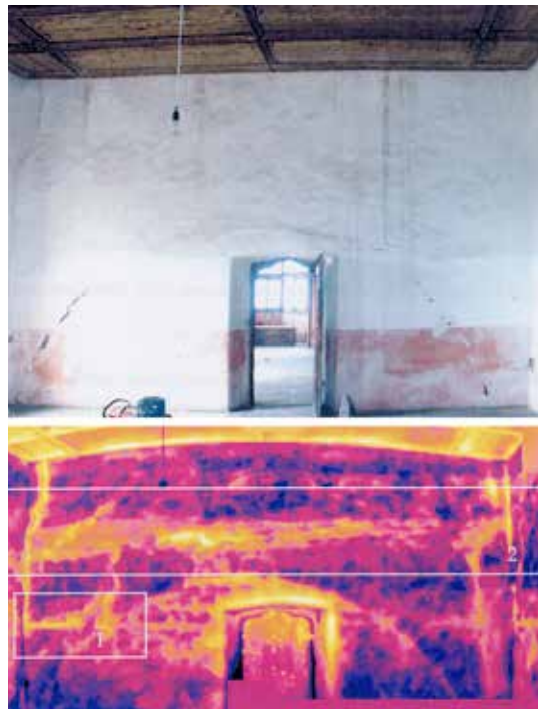
655 Indagine termografica della parete ovest della stanza della Stufa Verde al secondo piano del palazzo Baronale. Analisi ed elaborazione arch. E. Rosina (Politecnico di Milano), immagine tratta da C. BETTI, *Palazzo baronale di Castel Pergine. Analisi conoscitive e indagini diagnostiche*, tesi di Specializzazione, Politecnico di Milano, Scuola di specializzazione in restauro dei monumenti, anno accademico 2001-2002, relatore prof. Lorenzo Jurina, p. 215

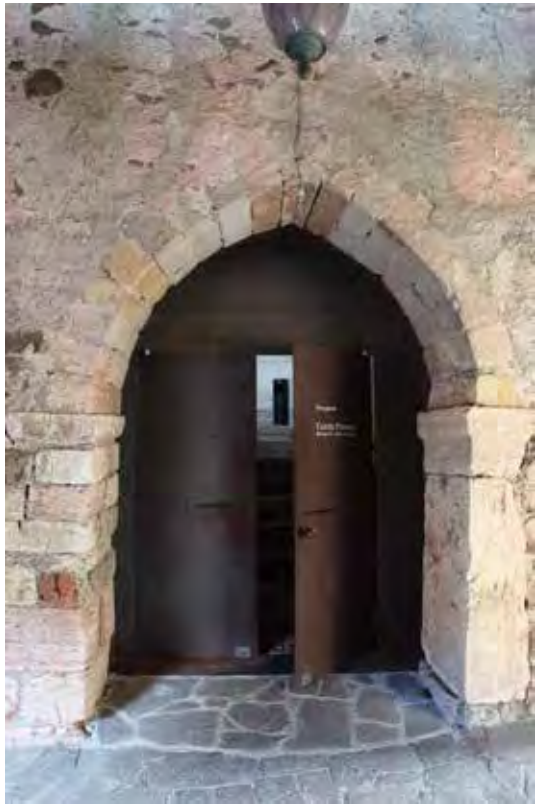
661  
Il nuovo portone metallico d'ingresso al palazzo Baronale, il cui disegno ricorda gli antichi elmi

Questo castello turrato con tetto mozzo e finestre inferriate ha oggi un nuovo portone metallico, una lastra solcata da tagli per scrutare chi giunge e spalancargli la porta.

- migliorare l'accessibilità attraverso la posa di corrimani;
- dotare il palazzo Baronale di un nuovo portone che funga anche da via di fuga.

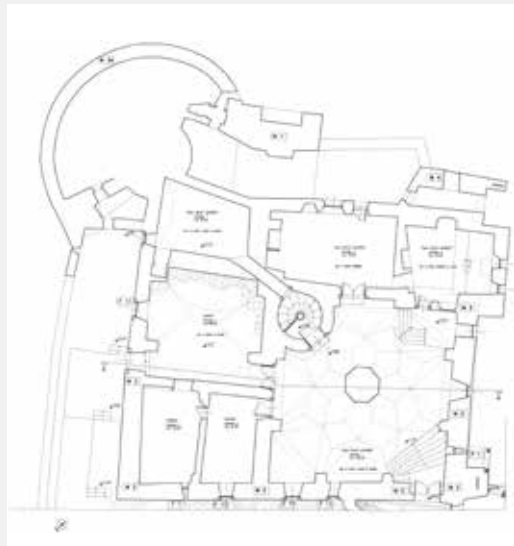
666  
Palazzo Baronale, planimetria del piano terra. Elaborato tratto da C. BETTI, *op. cit.*, tav. 1

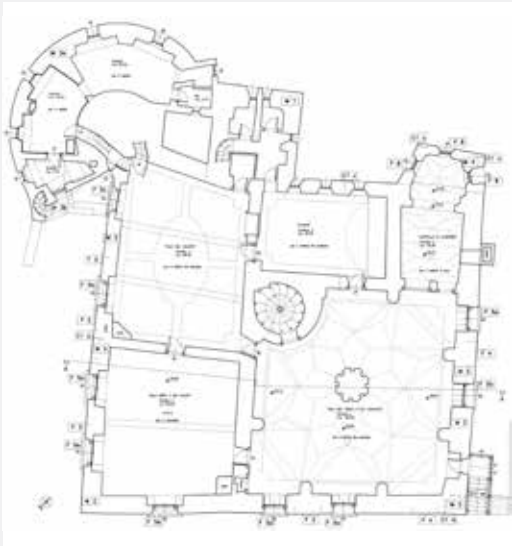
667  
Palazzo Baronale, planimetria del primo piano. Elaborato tratto da C. BETTI, *op. cit.*, tav. 2

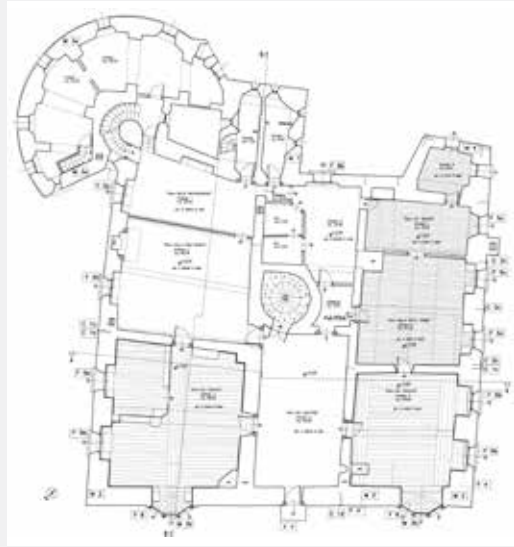
668  
Palazzo Baronale, planimetria del secondo piano. Elaborato tratto da C. BETTI, *op. cit.*, tav. 3

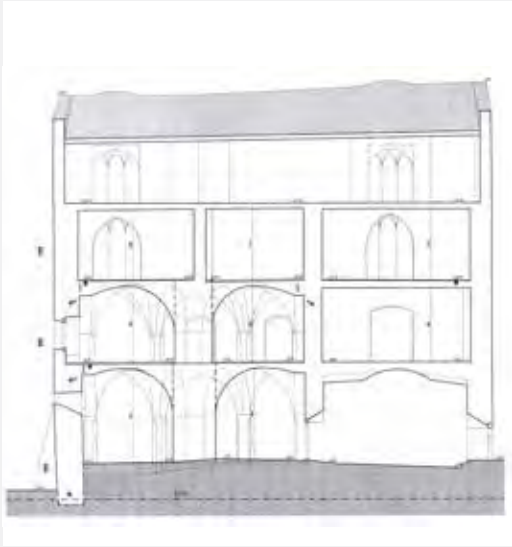
669  
Palazzo Baronale, sezione con analisi dei dissesti strutturali e dei cinematismi. Elaborato tratto da C. BETTI, *op. cit.*, tav. 18

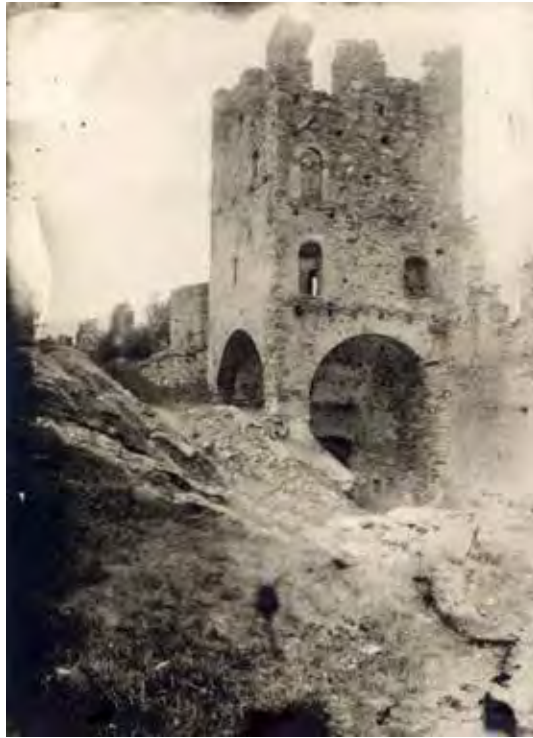
670  
La torre di Guardia in una ripresa collocabile tra il 1880 e il 1915. Per gentile concessione dell'Archivio Fotografico Storico della Soprintendenza per i Beni storico artistici, archivistici e librari (n. A-12847)

Il rilievo della torre ha evidenziato gli interventi nel tempo eseguiti e le criticità. L'analisi del quadro fessurativo sui prospetti sud-ovest e nord-est ha evidenziato la presenza di lesioni passanti con andamento subverticale che si estendevano dalla sommità sino al terzo livello, interessando per metà altezza le strutture della torre. La presenza di depositi polverosi scuri ha indicato che si trattava di fessurazioni apertesi da tempo, come confermato dalla fotografia antecedente ai restauri del 1913.

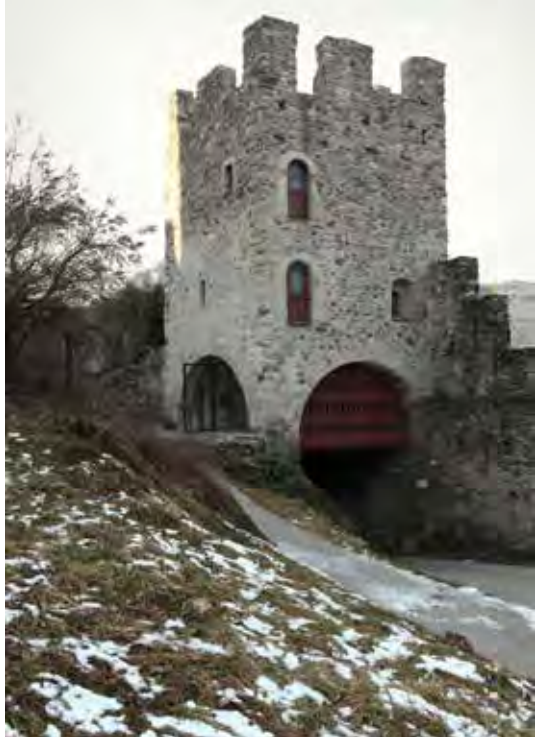
671  
La torre di Guardia

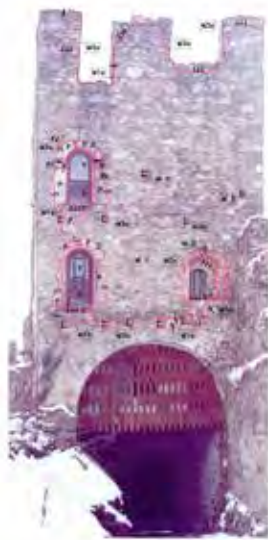
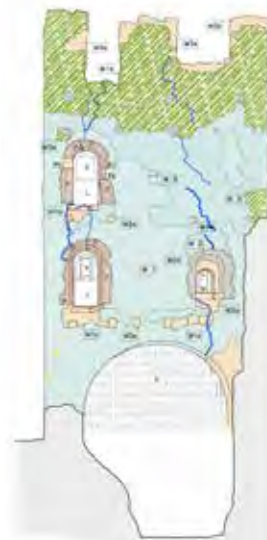
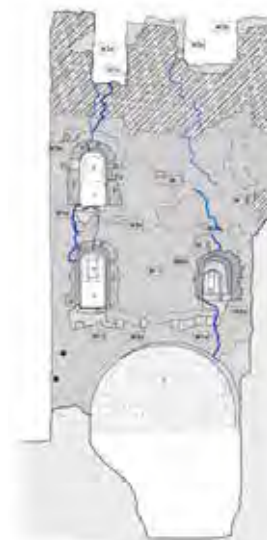
672  
Estratto del progetto di restauro della torre di Guardia: rilievo dei rapporti stratigrafici, dei materiali e del degrado del prospetto nord-est. Elaborazione C. Broll (coll. C. Betti, E. Coser, R. Laner)

l'azione delle dilatazioni termiche stagionali hanno progressivamente evidenziato le criticità conservative, soprattutto delle murature verso valle e in sommità. L'inserimento dei solai nel 1913 ha sicuramente contrastato in parte l'ulteriore aggravarsi del quadro fessurativo. Per garantire un comportamento scatolare della struttura, il recente intervento di restauro ha realizzato al primo livello una soletta in cemento armato collaborante con il preesistente solaio in laterocemento e putrelle al fine di migliorare il collegamento con le murature perimetrali<sup>809</sup>. La vegetazione rampicante insinuata nelle murature presentava sezioni che raggiungevano anche i 15cm di diametro. Eliminato anche l'apparato radicale, che marcendo avrebbe potuto causare ulteriori dissesti, è stata eseguita un'accurata pulizia a secco delle fessure nelle murature, in seguito sigillate con applicazioni in profondità e iniezioni di malta di calce idraulica naturale.

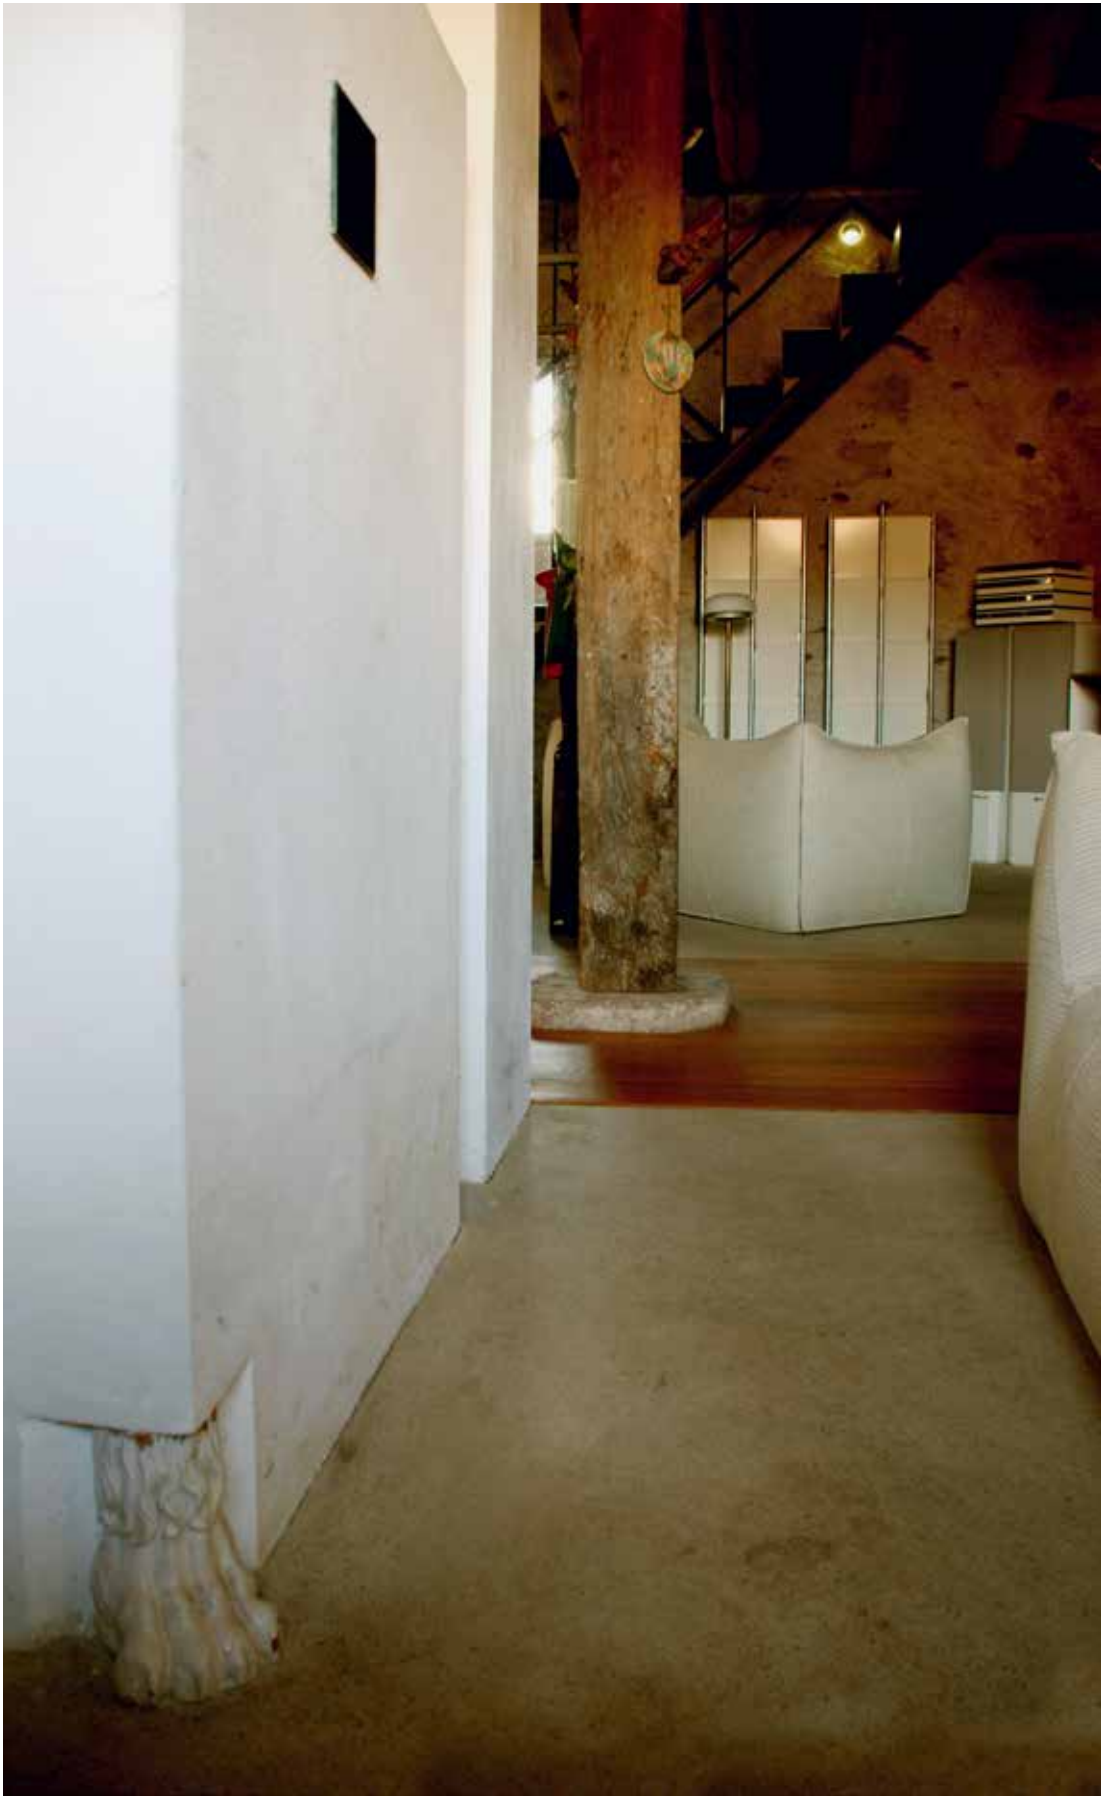
684  
La stufa ad olle che riscalda  
la cucina e l’alcova al piano  
superiore; particolare del  
frammento di una stufa  
proveniente dal castello  
reimpiegato. Foto di F.  
Campolongo

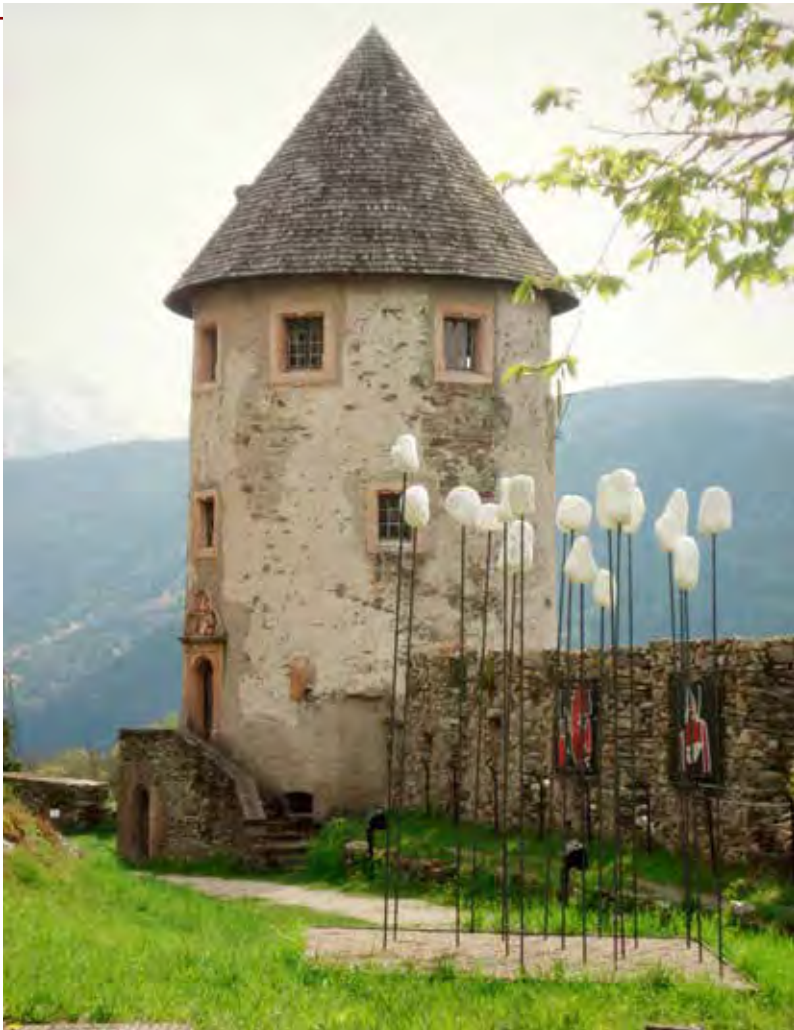
685  
La torre Tonda. Foto di C. Broll

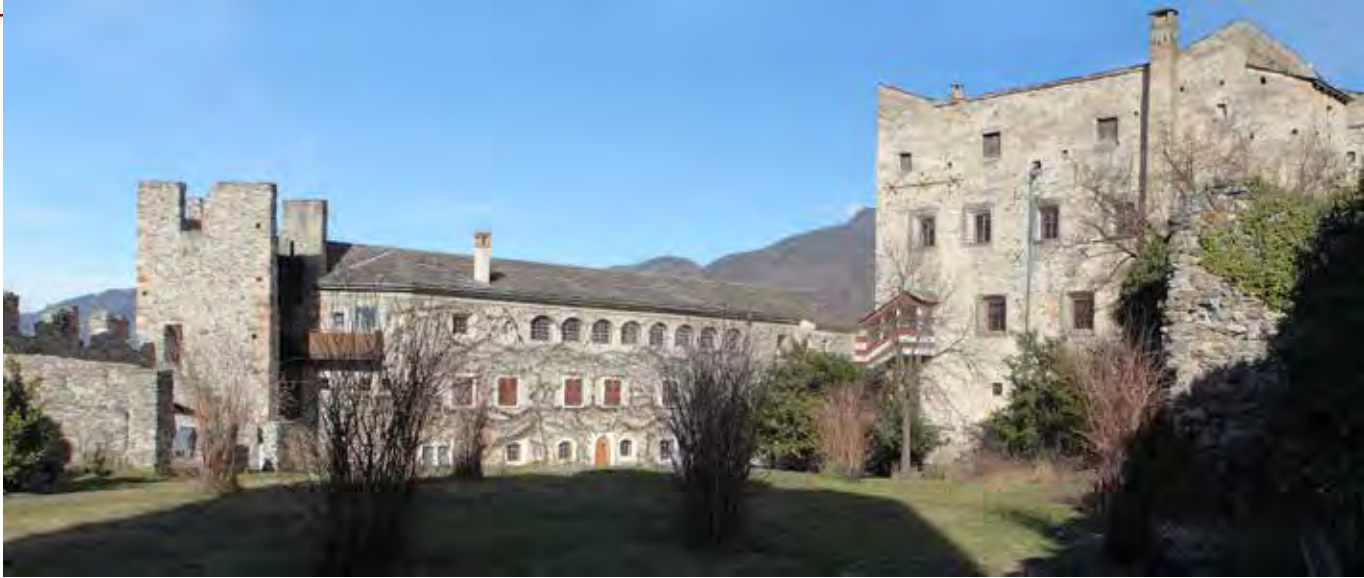
690  
La torre Scalare, l'ala Clesiana  
e il palazzo Baronale

In questa torre è stata individuata la posizione per ricavare la seconda via di fuga a servizio del secondo piano dell'ala Clesiana. Oltre a soddisfare la norma in materia di prevenzione incendi, la nuova scala ha permesso di svincolare il percorso dei clienti da quello in uso del personale offrendo un ulteriore vantaggio nella gestione della struttura.
